1. 調査目的と内容

港湾空港の早期復旧をめざし、地震と津波による港湾及び空港の被害の実態と復旧状況を調査する。

2. 調査結果

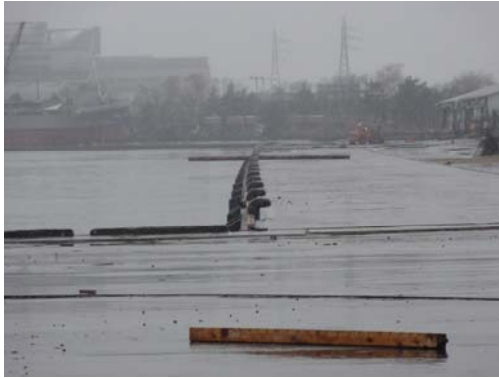
港内の倉庫や鉄筋コンクリートの事務所などは残っているものの（写真-1,2）、倉庫のシャッター等は大きな損傷を受けるとともに、事務所の1階部は窓ガラスが破れ、物が泥にまみれて散乱していた。

写真-1 大手埠頭西側の様子

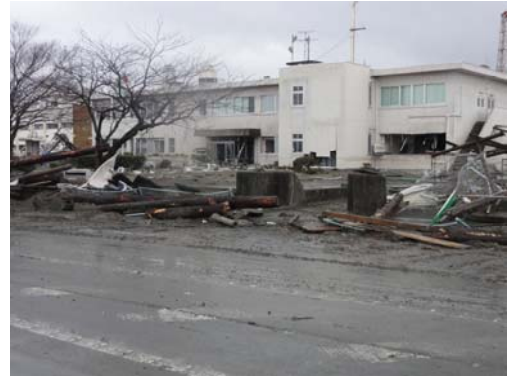
写真-2 大手埠頭背後の合同庁舎

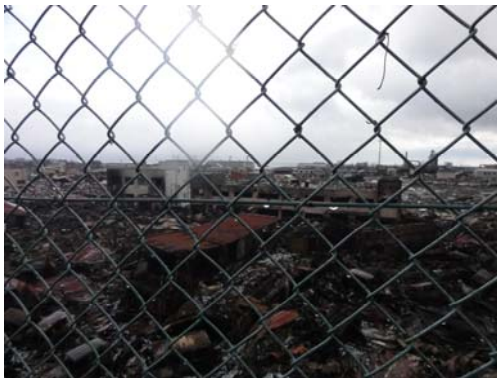
港外では鉄筋コンクリートの建物は残っているものの、木造建物が数百メートル程度内陸までほとんど倒壊していた（写真-3）。

写真-3 日本製紙敷地の高台から海岸にかけての様子

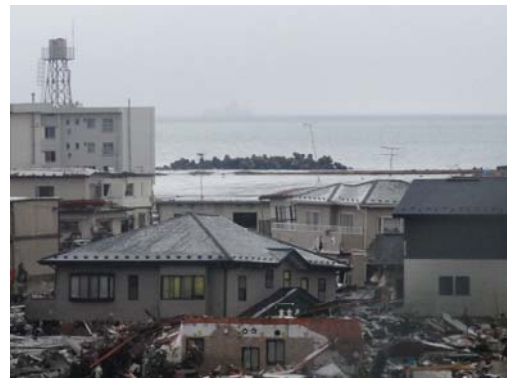
石巻港の港外北側では、がれきのため海岸には到達できなかったため津波高は測定できなかったが、遠方高台からの目視では、離岸堤群の内の2基は少なくとも大きく被災しているようには見えなかった（写真-4）。

写真-4 離岸堤

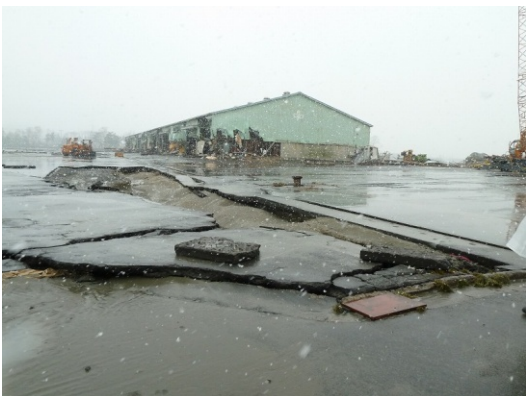
津波による瓦礫のため限られた場所のみの調査であったが、大手埠頭（矢板式・栈橋式岸壁）の岸壁本体に甚大な損傷は認められず、荷さばきヤードに沈下・陥没（写真-5）が確認された。大規模な液状化の発生は無かったものと考えられるが、一部で液状化により舗装に損傷が発生し、次に津波が作用し洗掘されたことによる沈下・陥没と考えられる。穀物用のアンローダー（荷揚げ用機械）が3機（免震機構を有さない）設置されていたが、1機がレールからの脱輪（写真-6）、残り2機は岸壁上に存在せず、車輪の一部のみが残留していた。地震動により海中に倒壊したものと考えられ、対策としてはアンローダーへの免震機構導入の技術開発が有効である。

写真-5 荷さばきヤードの洗掘による沈下・陥没

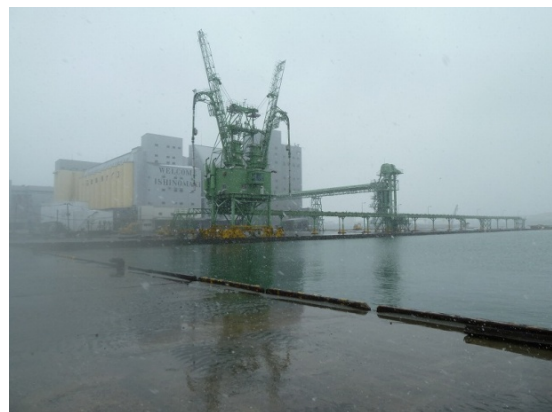
写真-6 穀物用アンローダー

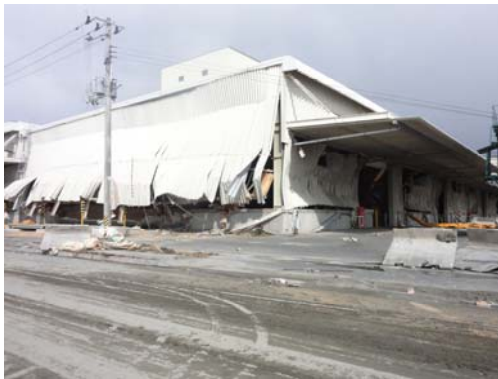
港内の倉庫は残っているものの、倉庫のシャッター等は大きな損傷を受けていた（写真-7）。また、タンクローリーやトラックなどの車が多数漂流し、建物等に損傷を与えているようであった（写真-8）。港外に面した建物では、1階だけでなく2階の窓ガラスも割れ、2階部にも津波が浸入していた（写真-9）。

写真-7 中野埠頭の倉庫

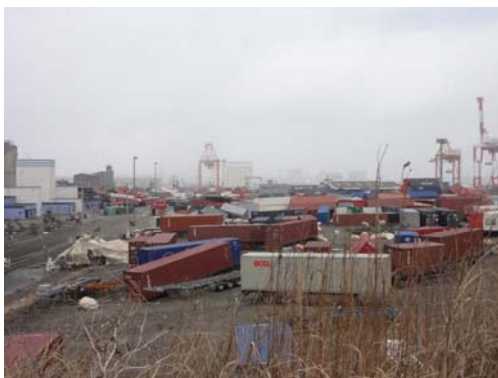
写真-9 高砂埠頭におけるコンテナ散乱の様子

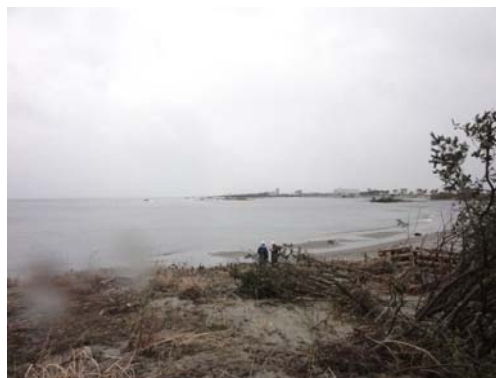
蒲生干潟前面の砂浜が消失し、蒲生干潟が海とつながっていた（写真-11）。

写真-11 蒲生干潟前面の海浜

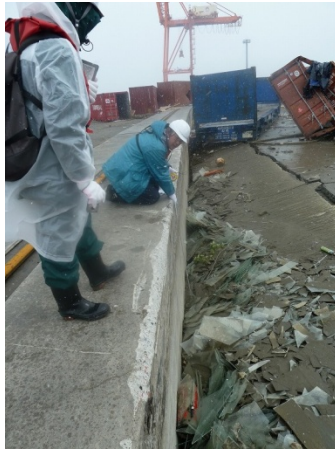
国際物流を担う高砂コンテナバース（耐震強化岸壁（幹線貨物対応））において，津波により多数のコンテナが散乱しているが，免震コンテナクレーン2機は免震機構が作動し健全であった．荷さばきヤードにおいて 1.4m程度（写真-12），エプロン部で 2m程度の沈下・段差が発生した．当該岸壁は，岩ズリで埋め立てられていることから，地震時の揺すり込み沈下・粒子破碎などについて研究・検証が必要と考えられる．岸壁構造体の健全性が確認出来た場合には，復旧作業により機能回復が可能であると判断した．

写真-12 約 1.4m の段差

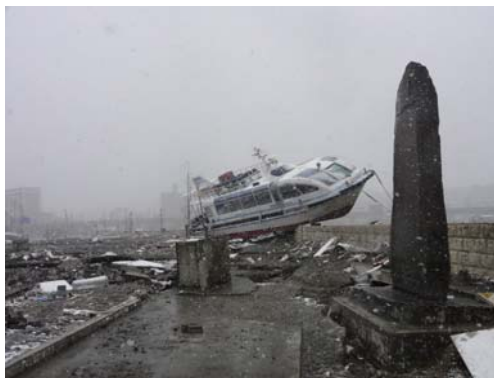
調査地点周辺の建物に大きな損傷は見られなかったものの，船舶やトラック，車などが多数漂流していた．

写真-13 西埠頭観光棧橋周辺の様子

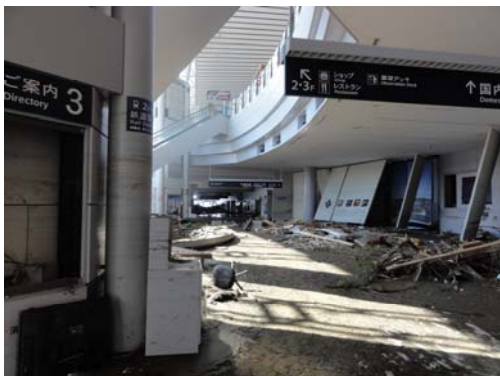
ターミナルの1階部では物が泥をかぶって散乱していた (写真-14).

写真-14 ターミナル内部の様子

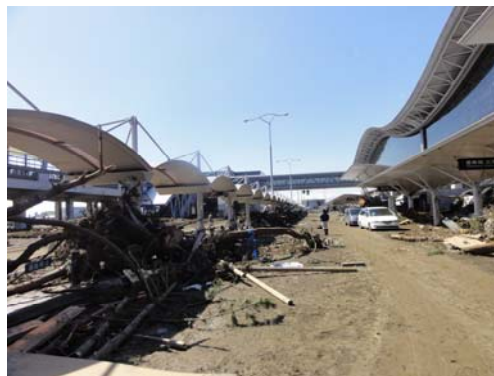
写真-15 ターミナル外部の様子

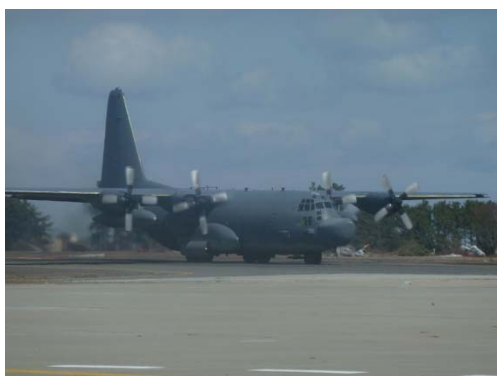
空港の主要施設である滑走路については、液状化対策を実施していたことから、一部軽微なクラックが発生しているが当面の支援輸送機の運航が可能な状態であることを確認し、大型貨物機 (写真-16) による物資輸送が開始された。空港において液状化対策の効果が確認できた初めての事例となった。一方海岸線に近い部分に位置する場周道路・駐機場で液状化 (写真-17) の発生による損傷・沈下の発生が確認されたことから、詳細な調査を実施すべく調査団を平成 23 年 3 月 21 日に派遣した。また、緑地帯に帯水が見られることから、止水壁の構築・ポンプアップなどの対策を実施する際には、舗装構造への影響を評価した検討および継続的な観測が必要と考えられる。

写真-16 着陸した大型輸送機

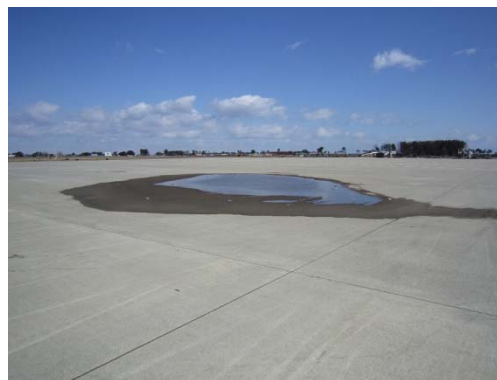
写真-17 液状化による駐機場舗装の沈下

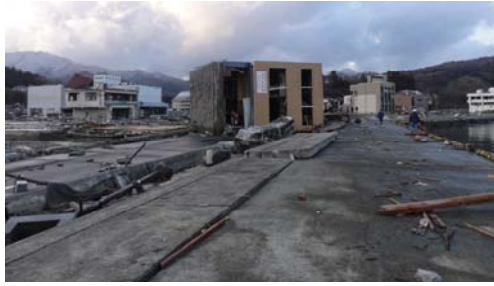
平野部にある木造家屋はほとんどすべて全壊していた。鉄筋コンクリート構造物は残っているものの、一部の鉄骨造ビルは横転していた (写真-18)。なお、これは、引波時に横転したものと思われる。

写真-18 岸壁近傍で倒壊した鉄骨造の建物

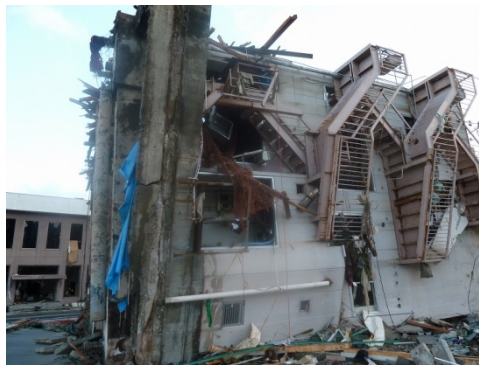
漁港岸壁から約60m内陸部に建設されていた4階建ビルが転倒し約23m陸側に移動している。ビルの基礎杭は、概ね杭頭部分で破断しているが、1本は杭頭部分の鉄筋でぶら下がっている。地震により液状化現象が発生し緩んだ地盤になった後に、津波が作用したため引き抜けが生じた地震と津波の複合被災事例と考えられる。(写真-19) 防潮堤・水門・陸閘などの施設設計の際に、基礎の耐震性を考慮する必要性が示唆された。

写真-19 転倒した4階建ビル。左端に杭がぶら下がっている

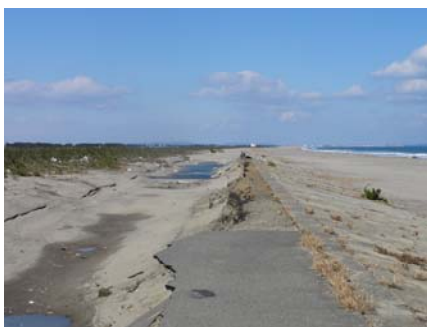
- ・金華山沖 GPS 陸上局はコバルトライン通行止のためたどり着けず。
- ・仙台空港前面海岸 護岸（高さ約6m）・砂丘（高さ約10m）背後の津波の痕跡高さ 12.2m 護岸背後で大規模な洗掘（深さ約2m，岸沖方向幅約25m）が生じており，それにより，護岸が壊れていた（写真-20，21）。

写真-20 護岸とその背後の洗掘（北側）

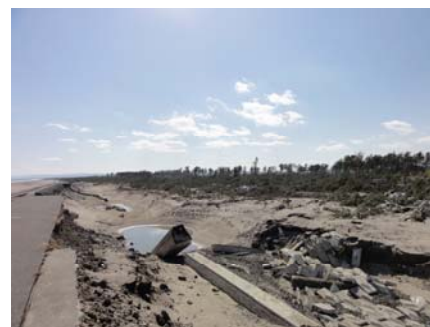
写真-21 護岸とその背後の洗掘（南側）

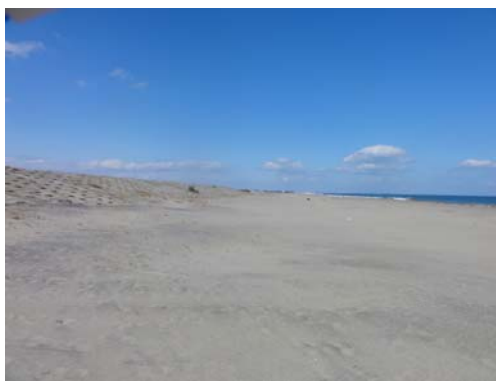
砂浜は，護岸前面まで一様勾配斜面となっていた（写真-22）。通常の砂浜は，汀線から風波の遡上地点までは一様勾配斜面であり，それより陸側はしばらく水平となっていることが多い。護岸を越える津波の通過によって，そのような地形がならされて一様勾配斜面になったと考えられる。ただし，津波前の地形は不明であるものの，護岸前面での土砂移動量や護岸を越えての土砂移動量は小さいと考えられる。

写真-22 護岸前面の砂浜

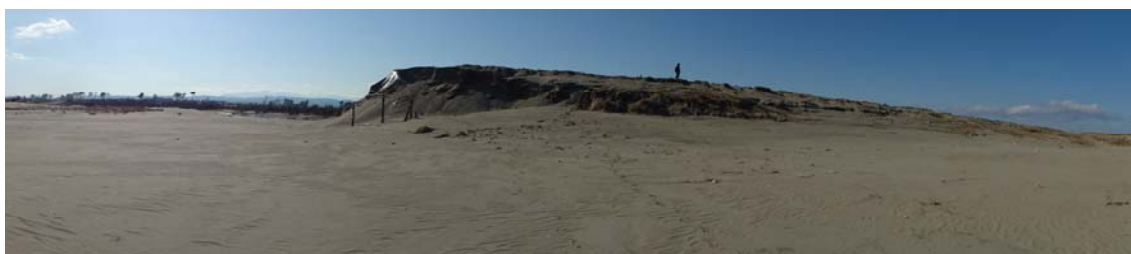
- ・ 関上漁港南側海岸（名取川左岸側） 人工砂丘（高さ約 9m）背後の津波の痕跡高さ 6.7m
人工砂丘（高さ約 9m，幅約 10m，沿岸方向長さ約 40m，写真-23）背後では，人工砂丘上を津波が通過した痕跡はあるものの，津波の勢いは小さく，松が倒れずに残っていた（写真-24）。

写真-23 人工砂丘

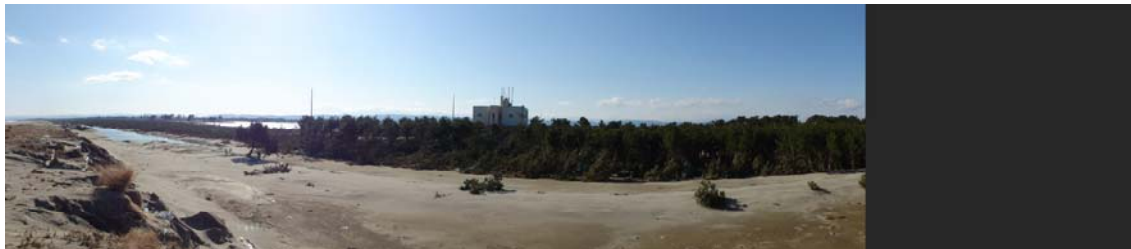
写真-24 人工砂丘背後の松林の様子

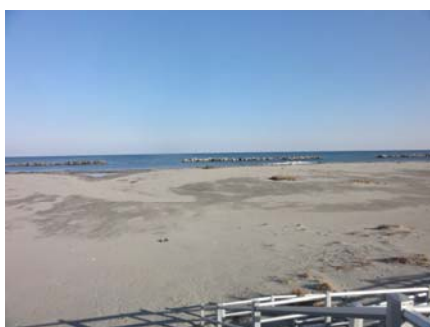
- ・ 深沼海水浴場海岸（荒浜海岸，名取川右岸側）
護岸（高さ約 5m）背後の津波の痕跡高さ 9.7m
離岸堤のブロックは飛散しておらず，安定している様子であった（写真-25）。
護岸背後では，洗掘がほとんど生じていなかった（写真-26）。護岸天端と背後砂面との高低差が，前述の仙台空港前面海岸より小さかったことが，洗掘が小さい原因のひとつであると考えられる。

写真-25 離岸堤

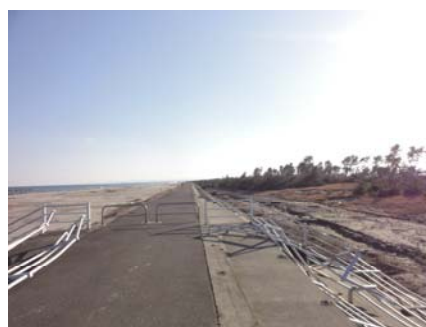
写真-26 護岸
