相馬港・小名浜港調査報告（速報）
【津波グループ】

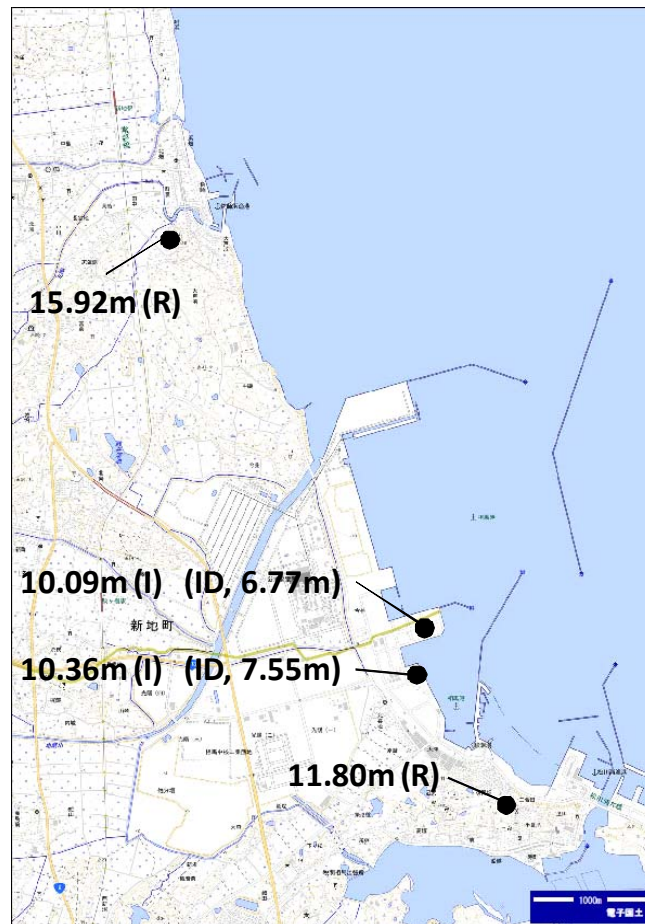
浸水高：10.36m 第1埠頭石炭サイロの手すり等に残る断熱材の漂流物

浸水高：10.09m 第2埠頭県営第2上屋の内壁に残る漂流物

遡上高：11.80m 原釜尾浜海水浴場の内陸部における漂流物

図-1 相馬港およびその周辺の津波痕跡高(図中、Iは浸水高、Rは遡上高、IDは浸水深を示す)
国土地理院による電子国土にデータ追記

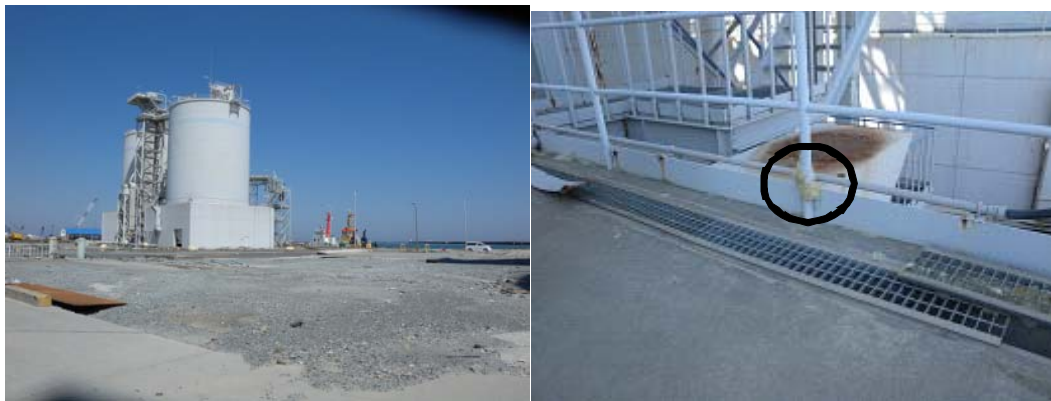
第1埠頭では図-2に示す岸壁に面したサイロにおいて、地面より7.55mの高さにある手すりに絡みついた断熱材を測量した。同様の断熱材はサイロの海側で大きく破損した建物内にあったことから、ここからの流出したものと考えられる。

図-2 第1埠頭におけるサイロ（左）と津波痕跡（右）

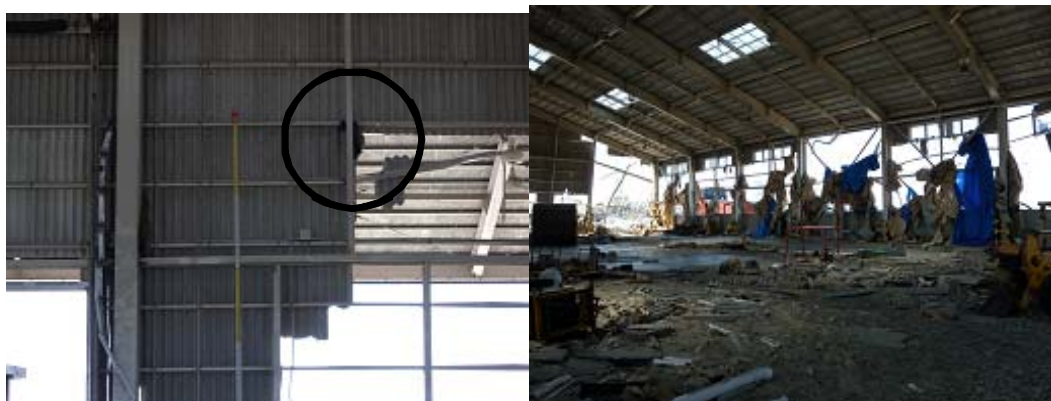
第2埠頭では上屋の内壁の地面から6.77mの高さに引っかかった衣服(図-3)を測量した。この反対側の壁は多くの漂流物が引っかかって壁が抜けており、その上限は図-3に示した漂流物の高さと同程度であった。

図-3 第2埠頭における津波痕跡（左）および壁の破損状況（右）

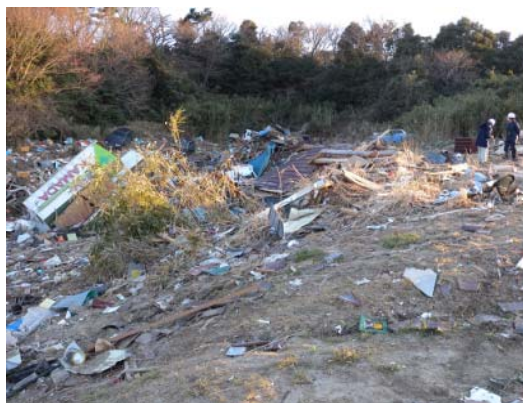
相馬港の南側に接する原釜尾浜海水浴場に面した地域において車や家屋からの散乱物が溜った斜面(図-4)において遡上限界を測量した。

図-4 原釜尾浜海水浴場奥の津波遡上限界

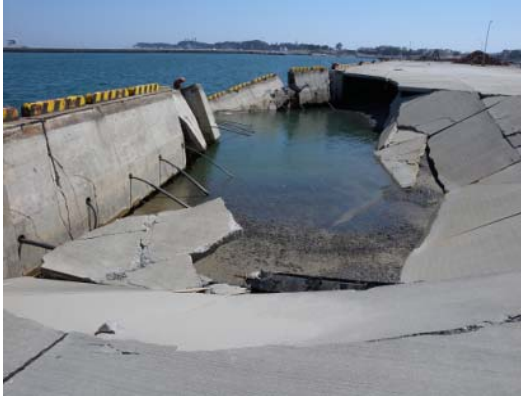
第1埠頭の物揚場は、津波による吸い出しの影響と考えられる沈下が認められた（図-5）。第2埠頭の上屋には、埠頭先端に面した壁にコンテナが衝突していた（図-6）。原釜尾浜海水浴場奥の津波遡上限界よりも海側においては、居住地域が壊滅しており、家屋の残骸、自動車などが遡上限界点までの陸上に散乱していた（図-7）。

図-5 第1埠頭における物揚場の沈下

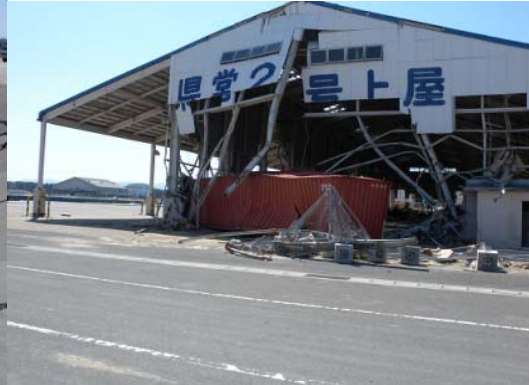
図-6 上屋に衝突したコンテナ

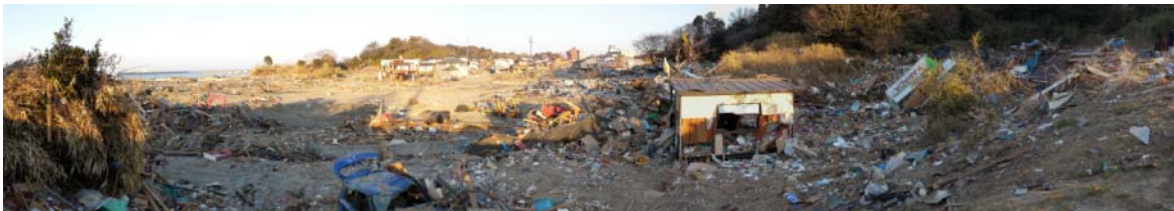
図-7 原釜尾浜海水浴場奥の遡上限界から海側の被災状況

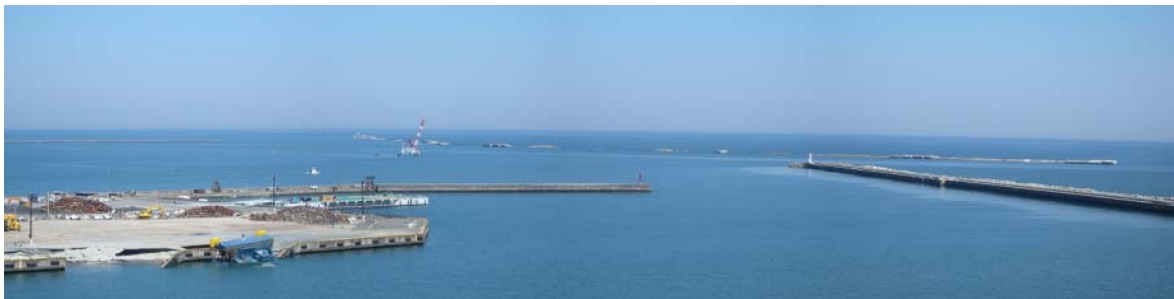
沖防波堤は、総延長2,730mのうち、北側の堤頭部から4函を除いてすべてのケーソンが滑動し、港内側に傾斜またはマウンドから転落して水没していた。また、防波堤前面の消波ブロックも移動し、ほとんどが水面下に没した状態となっていた。一方、沖防波堤よりも港内側に

ある北防波堤および南防波堤にはほとんど被災は認められなかった。これは、沖防波堤による津波低減効果があったためと現段階では推察される。また、沖防波堤背後の航路や泊地などにおいて、津波による大規模な洗掘が生じていた。

図-8 沖防波堤の被災状況

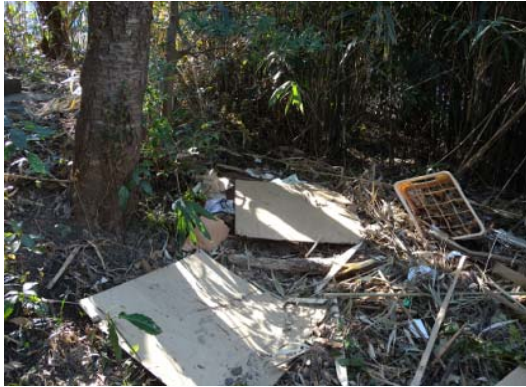
遡上高：15.92m、安波神社の参道斜面の漂流物

神社参道脇にあった漂流物（図-9）を測量した。参道は人が通行できるように片づけられていたが、図-10 に示したように参道脇には漂流物が残っていた。

図-9 神社参道脇の漂流物

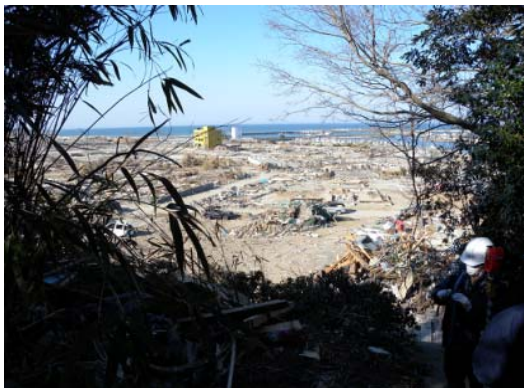
図-11 は遡上限界地点から見た漁港背後の街の被災状況である。黄色の鉄筋コンクリート造の3階建ての家屋が残っており、この屋上では窓ガラスが割れ、砂も残っていたことから津波の打ち上げ高はこの建物を越えたと思われる。また、遡上限界周辺の高台には、図-12 に示すように漁船が数隻打ち上がっていた。

図-11 遡上限界地点から見た街の被災状況

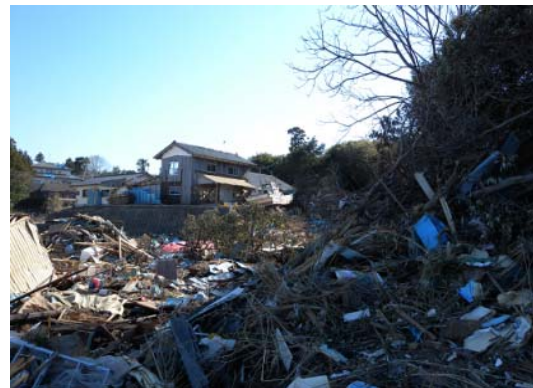
図-12 遡上限界地点周囲に打ち上がった漁船

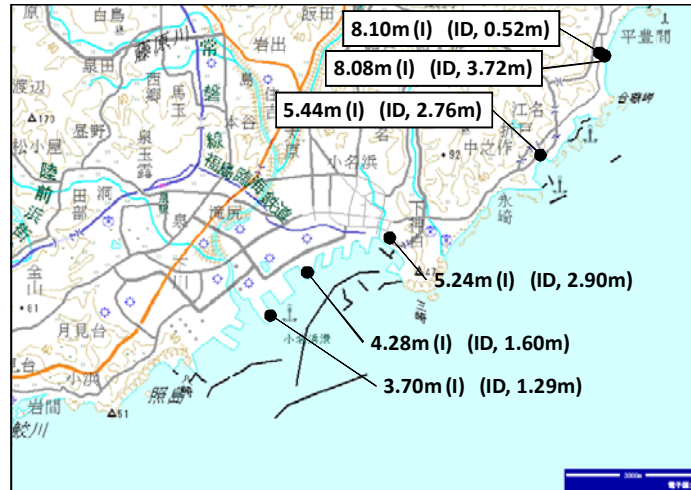
浸水高：5.42m 漁港区の魚市場建物のガラスの水跡（地盤からの浸水深 2.90m）

浸水高：4.28m 4号埠頭先端部にある小名浜ポンプ場の内壁の水跡（地盤からの浸水深 1.60m）

浸水高：3.70m 7号埠頭先端部にある電気分電盤内の水跡（地盤からの浸水深 1.29m）

図-13 小名浜港およびその周辺の津波痕跡高（図中、Iは浸水高、IDは浸水深を示す）
 国土地理院による電子国土にデータ追記

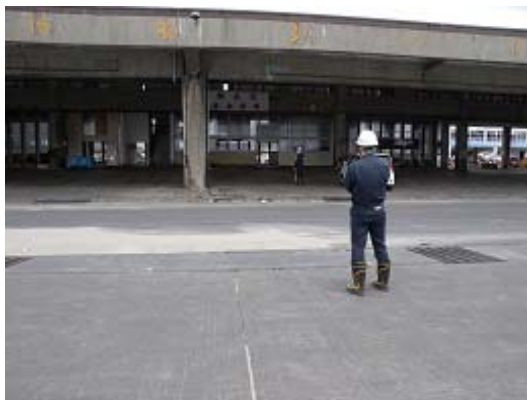
小名浜港の背後地域、特に漁港区の背後は5mを超える高さの津波により木造家屋に大きな浸水被害が発生していた。一方、港湾の施設においては、図-14～16に示すように鉄筋コンクリート造の構造物等には大きな破損はほとんど認められなかった。しかし、漁港区においては浸水深が2.9mにまで達したので、漁船の打ち上げなどが認められた（図-17）。後述するように小名浜港の北にある兔渡路海岸には8mの浸水高を引き起こす津波が来襲しているのに対し、小名浜港内は3～5m程度の浸水であったことは、一定の防波堤の効果があったと推察される。ただし、漁港区で津波が高いのは、その北側にある岬に伴う水深変化によって屈折が生じて津波エネルギーが集中した可能性がある。

図-14 漁港区魚市場の建物

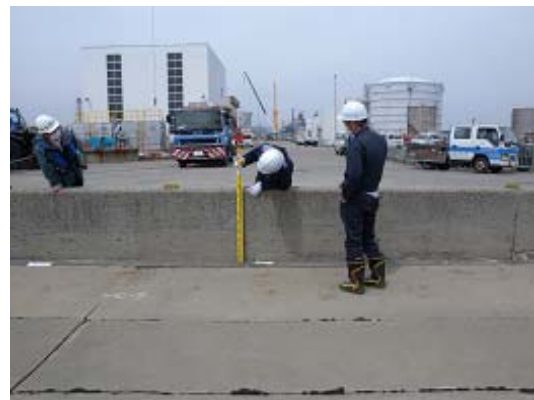
図-15 4号埠頭の高さ0.84mの胸壁、ポンプ場およびタンク

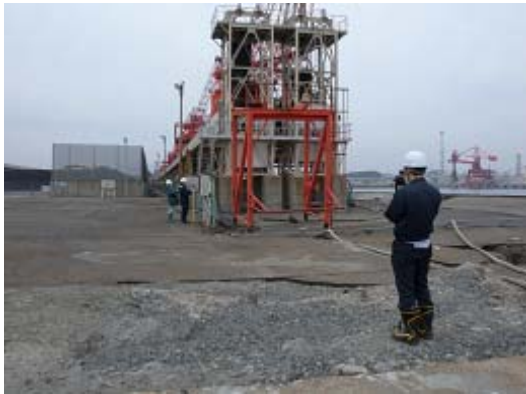
図-16 7号埠頭先端の機械類

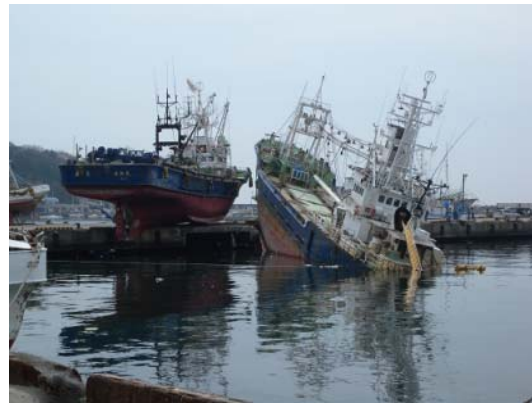
図-17 漁港区に打ち上がった漁船

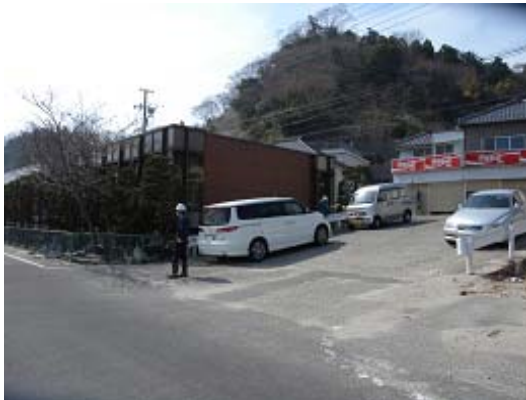
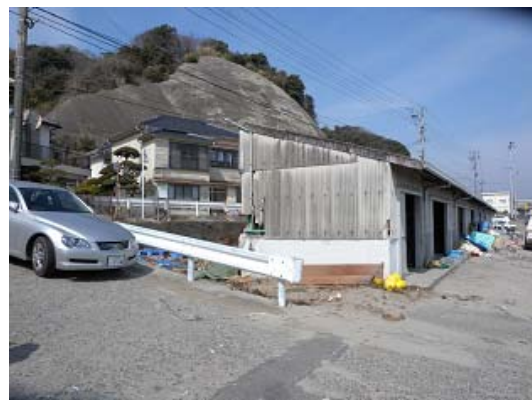
津波痕跡は漁港の防波堤背後の海に面する鉄筋コンクリート造の建物（図-18の植生背後の建物）において、海に向かう面とは逆にある建物背面の水跡を測量した。

住民の話によると、津波痕跡高を測量した建物背後の一段高い道路に面した家屋も腰高程度まで浸水したようである。しかし、浸水深は1m未満であったために損壊は免れていた。甚大な被害を免れたのは、地盤が高いことに起因していると考えられる。

図-18 中之作漁港における被害の少なかった地域

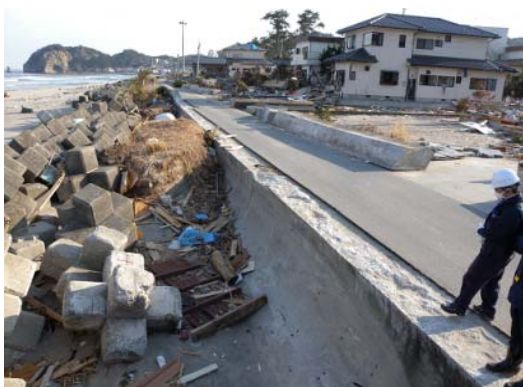
図-19に示す護岸背後で流失を免れた家屋郡の1軒で内壁（2階床面よりやや上）にあった水跡を測量した。さらに、その背後にある独立行政法人国立病院機構いわき病院において、病

図-19 流失を免れた家屋、その前面の護岸と海岸

津波痕跡高を測量した木造家屋の隣は完全に流失していた。さらに、この木造家屋や独立行政法人国立病院機構いわき病院から北へ 200m 程度離れた平地部では、図-20 に示すように居住地域が壊滅していた。さらに、流失被害を受けた建物があったと思われる所では、図-19 に示すように護岸のパラペット部が被災していることが多く、前面海域の水深変化に伴う局所的な津波の集中があった可能性がある。

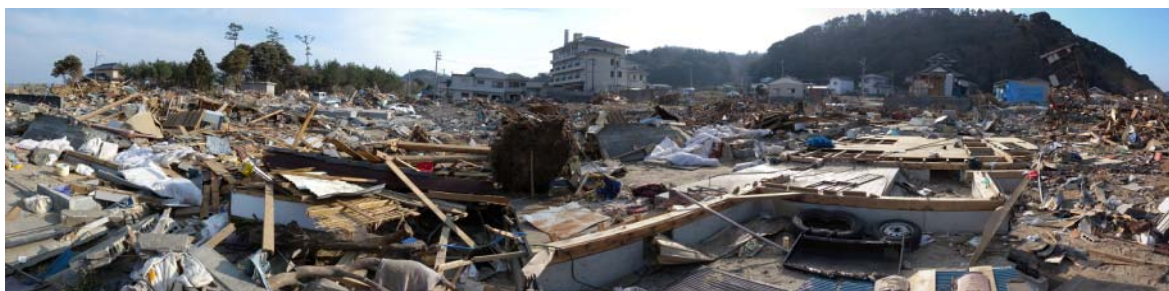
図-20 兎渡路における家屋等の流失
